COMUNE DI MELE

**COMPLETAMENTO DELLE OPERE DI
CONSOLIDAMENTO DEL VERSANTE IN
LOCALITA' BISCACCIA
IMPORTO €370.000,00.**

RELAZIONE ILLUSTRATIVA

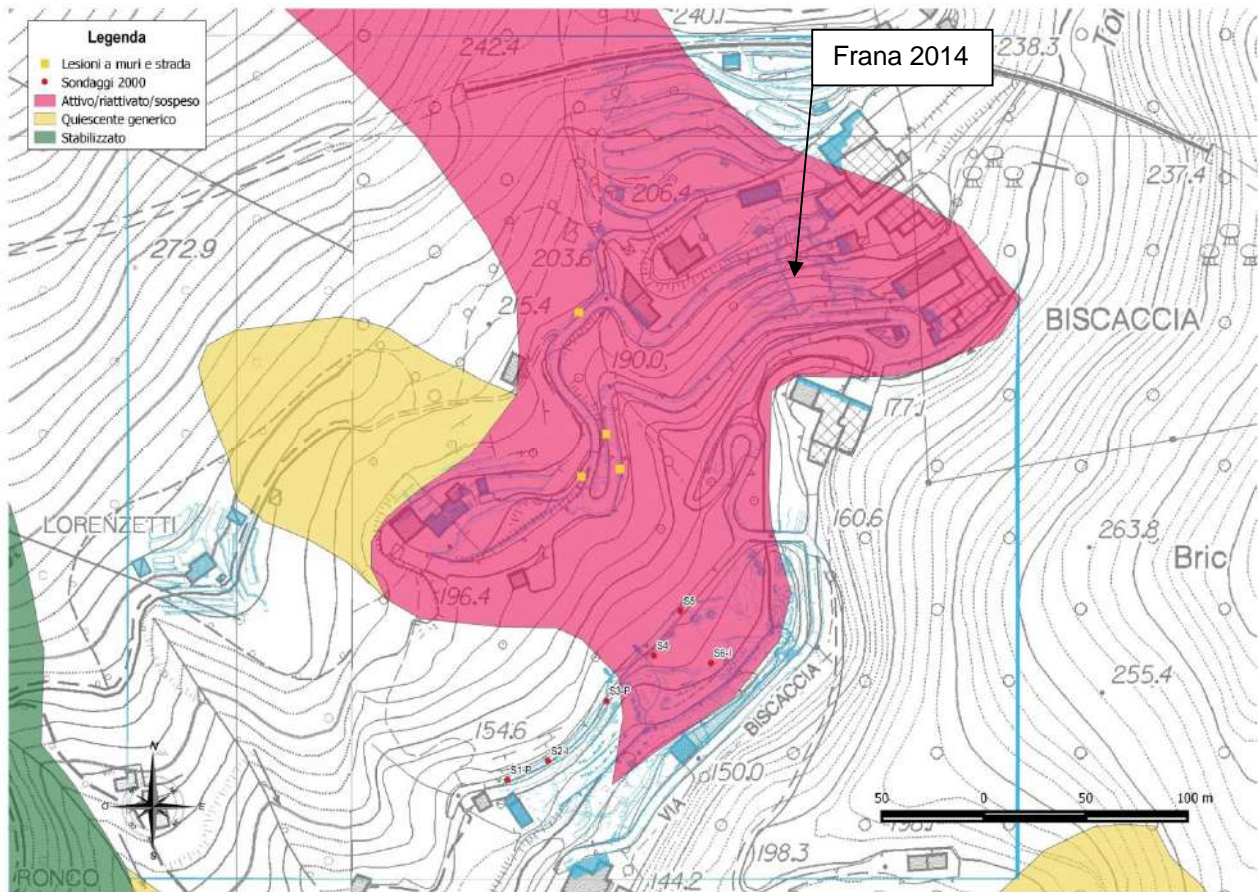
Si tratta di una frana complessa, caratterizzata da un movimento di scivolamento rotazionale evolvente in colamento, che ha interessato la coltre detritica di copertura per uno spessore che può essere stimato in questa fase variabile tra 3-5 mt.

materiale di circa 3400 mt³ ed ha provocato il crollo del muro di sostegno del segmento sommitale della strada di via Biscaccia per una lunghezza di circa 25 mt ed il danneggiamento di parte del muro di sostegno del segmento di valle della strada stessa; il colamento del materiale franato ha quindi provocato la completa occlusione del segmento di valle della strada, oltrepassando anche il muro di sostegno sopraccitato.

Le cause predisponenti la frana sono rappresentate dall'elevata acclività del pendio e dalle caratteristiche granulometriche della coltre detritica, a matrice prevalentemente argillosa, mentre la causa innescante è da individuare dalla completa impregnazione e saturazione della coltre detritica di copertura, provocata oltre che dalle intense precipitazioni, dalla presenza di due sorgenti, non adeguatamente captate, immediatamente a valle del tratto di muro crollato.

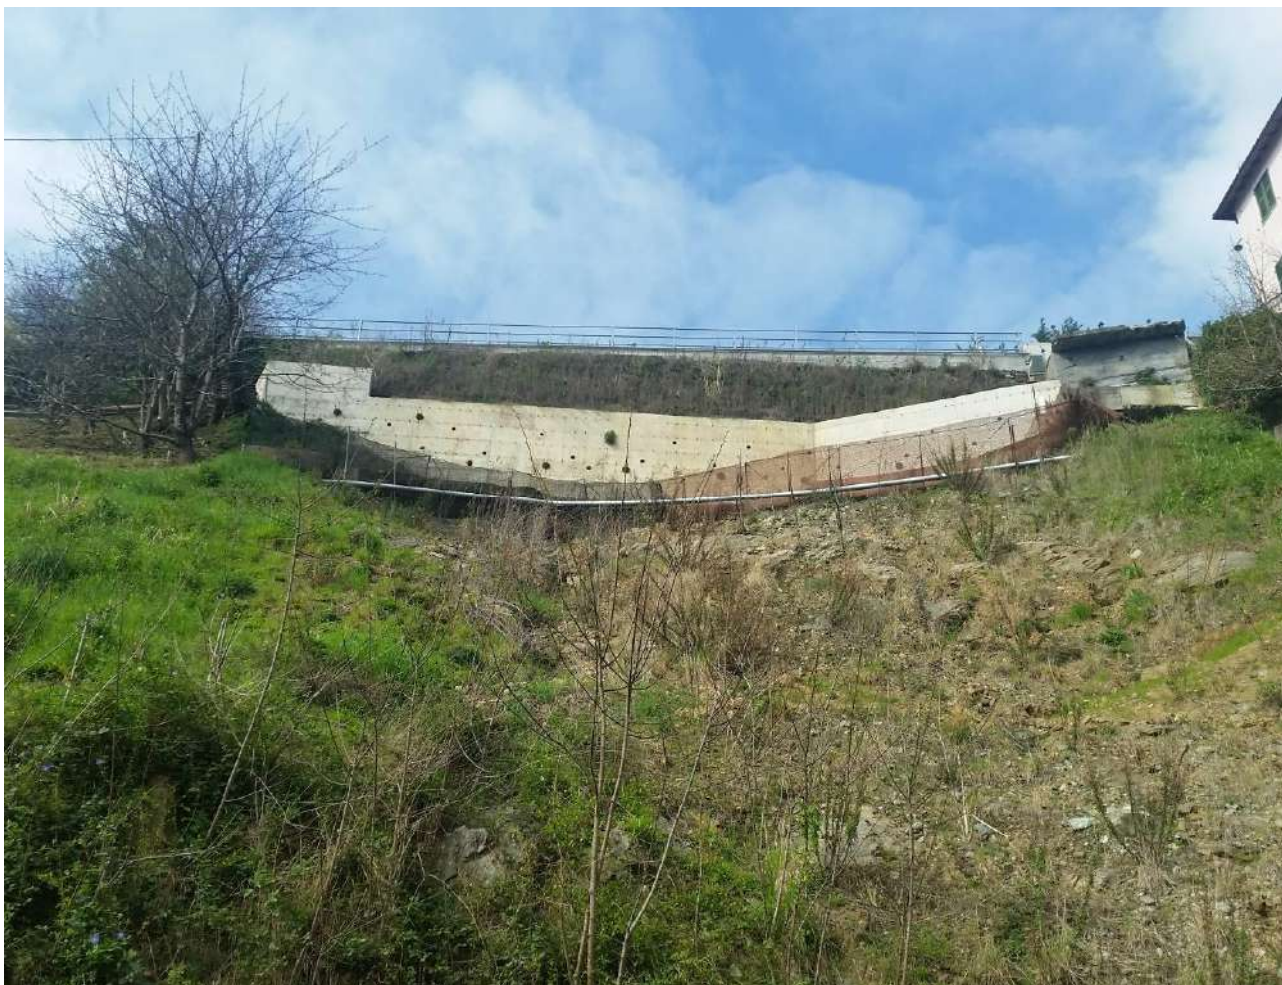
Allo stato attuale si rileva che insiste ancora un pericolo residuo di instabilità in corrispondenza della parte mediana della frana 2014 per la presenza di coltre detritica impostata su un substrato con la concomitanza di valori elevati della pendenza; tali fattori sono le maggiori cause di attivazione di frane di colamento.

- La realizzazione di un cordolo in c.a. su micropali e tiranti posizionato a valle delle terre armate poggiate su muro in c.a. intirantato anch'esso fondato su pali con a tergo dei dreni sub-orizzontali al fine di allontanare le possibili acque dal corpo di frana, con soprastante palificata doppia per il rinverdimento e per rendere meno acclive il pendio e sottostante palizzata in legno per il sostegno della scarpata rimodellata con la risulta dello scavo per la realizzazione del cordolo stesso. Movimentazione terra da effettuarsi mediante impiego di ragno in virtù delle difficoltà di accesso presenti, il tutto come meglio spiegato nella Tav.5;

- La posa di rivestimento corticale della scarpata, ricompresa tra il cordolo realizzando e la sottostante strada, mediante rete metallica a doppia torsione ancorata a stabilizzazione del pendio da prevedersi altresì su una porzione di versante poco più a valle, come da Tav.4;
