COMUNE DI MELE

**DISSESTO DELLA SCARPATA IN FREGIO A VIA DEL PIANO IN
AGGRAVAMENTO NEI GIORNI 29-30 OTTOBRE 2018
PROGETTO ESECUTIVO**

RELAZIONE ILLUSTRATIVA

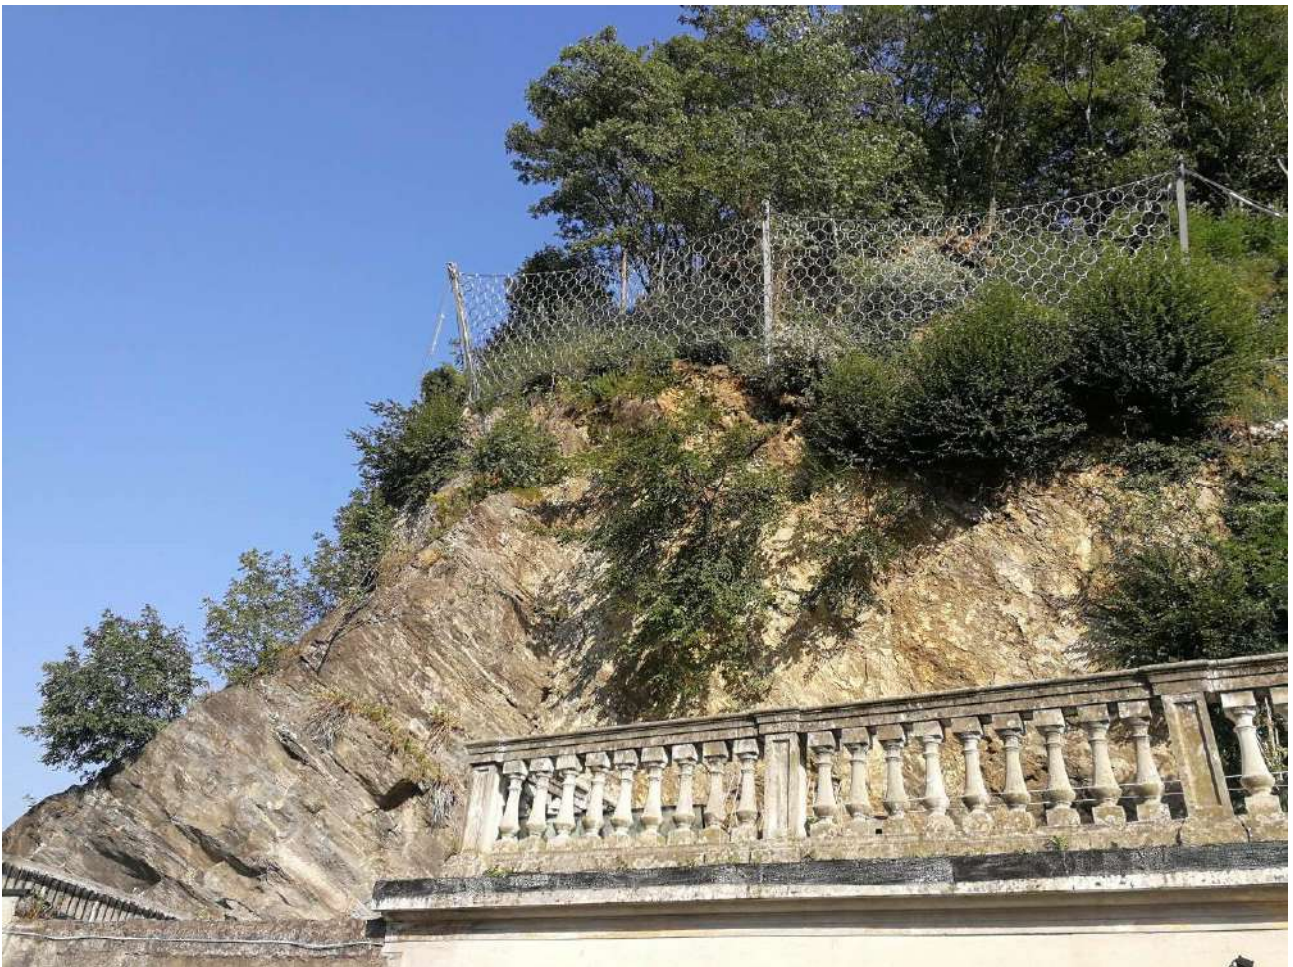
Foto 1: Barriere paramassi posate in Somma Urgenza con sottostante parete in condizioni critiche

- La realizzazione di ancoraggi della rete metallica esistente a stabilizzazione della stessa mediante barre dywidag $\varnothing 26,5\text{mm}$ - foro $\varnothing 60/70\text{mm}$ da sistemare in ragione di 1 ogni 9 m e con lunghezza 3 metri;
- La posa di nuova rete metallica a doppia torsione tipo R.E.C.S. MET con maglia 8x10 e filo $\varnothing 3.0\text{ mm}$ zinatura zn-al 5%-mM a consolidamento del versante per un area di 1000mq;
- La realizzazione di una nuova barriera paramassi in allungamento di L=30m rispetto a quella già installata.

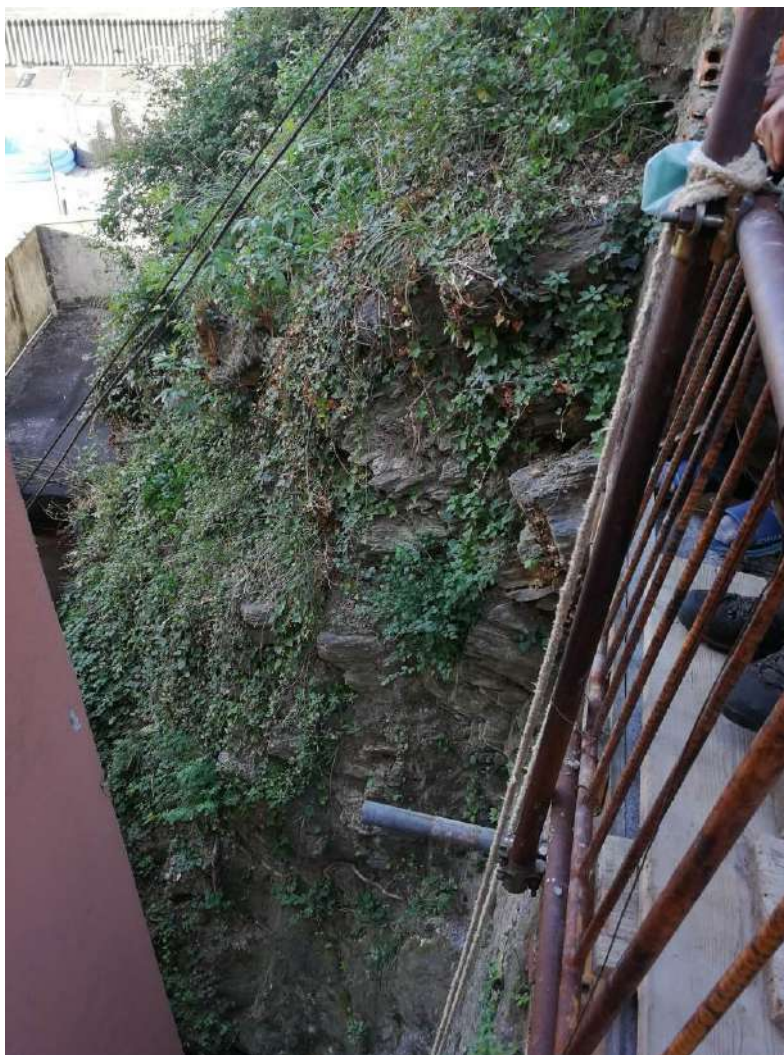
Foto 2: Vista dall'alto della parete in condizioni critiche
