INTERVENTO DI CONSOLIDAMENTO DEL MOVIMENTO FRANOSO DI VERSANTE IN LOC. REGALLI INCIDENTE SULL'ASTA DEL T.STURA IMMEDIATAMENTE A MONTE DELL'ABITATO E DELLE AREE PRODUTTIVE

PROGETTO ESECUTIVO

RELAZIONE ILLUSTRATIVO E DI COMPATIBILITA' IDRAULICA

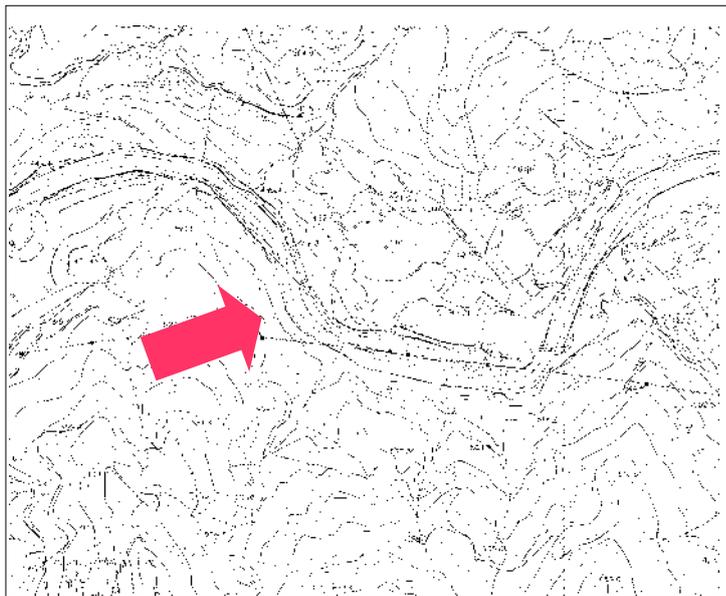
Figura 1 – Ubicazione frana in esame

La frana in esame, rappresentata in cartografia sulla C.T.R. della Regione Liguria in scala 1:5.000, Elemento n°213104 “Punta Martin”, è localizzata al limite orientale del territorio comunale di Masone, in località “Regalli” e si estende tra le quote di 460–545 mt.s.l.m.m.

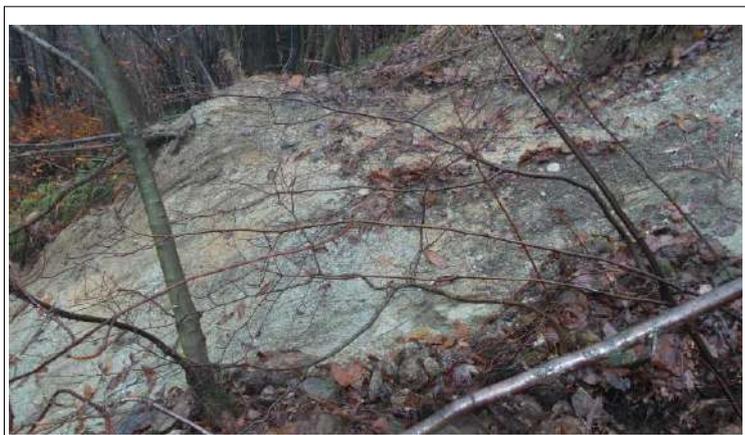
Foto 1 – Serpentinocisti alterati affioranti in

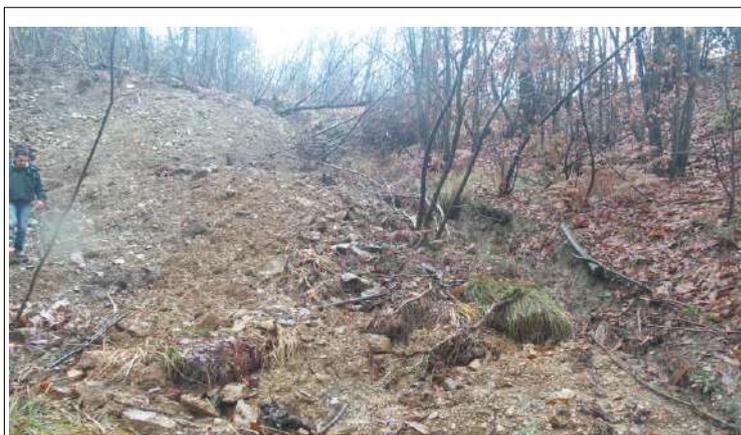
Foto 2 – Porzione del corpo di frana nel settore centrale

Si tratta di una frana complessa, caratterizzata da un movimento di scivolamento rotazionale evolvente in colamento, che ha interessato la coltre detritica colluviale e parte del substrato roccioso alterato.

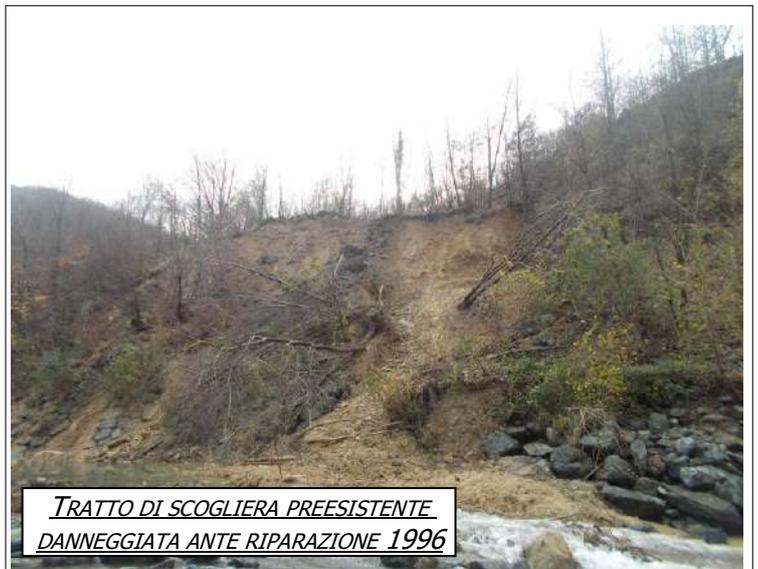
Foto 3 – Fronte della frana in movimento sul T. Stura

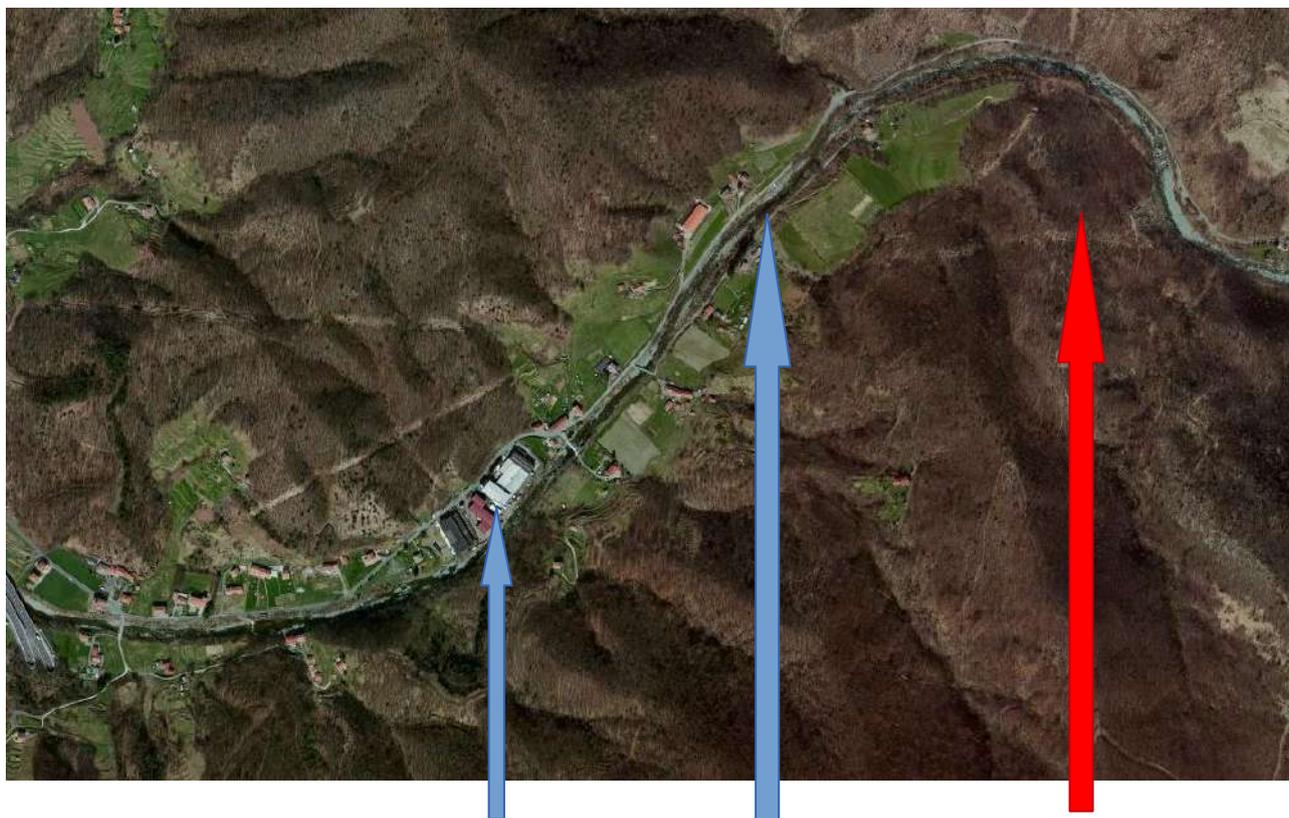
aree insediate a rischio

t. Stura

areale in dissesto

- alle aree insediate poste a valle lungo il corso del Torrente Stura, in ragione della possibile disalveazione del Torrente Stura e la generazione di possibili onde anomale causate dagli ingenti quantitativi di materiale di franamento in alveo (stimati in $\sim 10.000\text{m}^3$);
- alla viabilità Comunale presente in sponda destra del Torrente stesso, direttamente posta a rischio dal dissesto in corso;

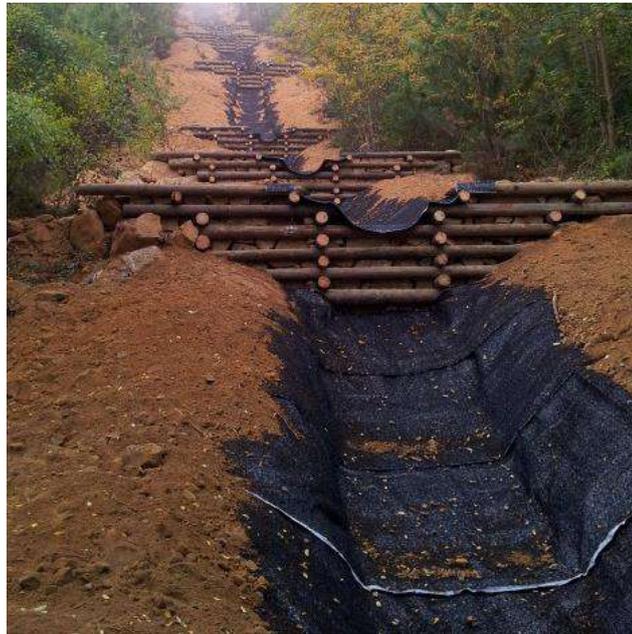
- strato impermeabile in poliolefine di spessore mm 05 da utilizzare a contatto con il terreno;
 - strato di rinforzo e collegamento tra gli strati, in geotessile non tessuto agugliato 100% polipropilene ad alta tenacità di peso 140 gr./mq (EN 965), resistenza a trazione KN/m 8 (EN/ISO 10319);

- strato di intasamento composto da una geostuoia grimpante 100% polipropilene ad elevato indice alveolare di peso minimo 650 gr/mq (EN 965) di spessore mm 21(EN 965) resistenza a trazione KN/m 1,8 (EN/ISO10319) successivamente intasato con terreno naturale a matrice fine a mitigazione dell'impatto ambientale;

il tutto ancorato mediante l'utilizzo di picchetti in ferro B450C ad aderenza migliorata piegati a manico d'ombrello $\varnothing 8\text{mm}$ e lunghezza minima cm 30 in ragione di n° 4 picchetti a metro lineare, di cui due sul fondo ed uno per ciascun lato in sommità. I canali sono sostenuti e intercalati da briglie in legname e pietrame, formate da strutture cellulari realizzate con tondame di castagno, fissata con chiodi e tondino di acciaio ad aderenza migliorata, e fondazione in gabbioni in pietrame con rivestimento ZnAl ad alta durabilità;

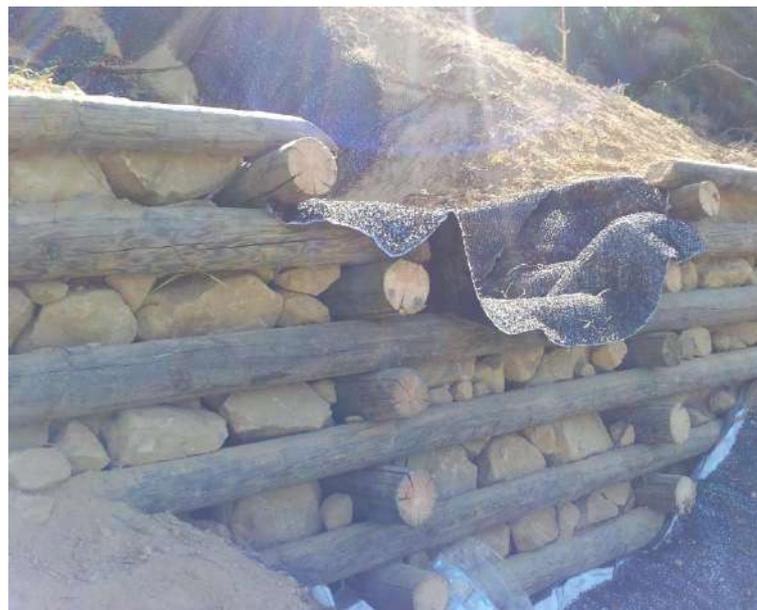
I canali in terra trapezoidali avranno larghezza alla base $L=1,00\text{m}$ ed altezza $h=1,00\text{m}$ con pendenza longitudinale definita da n°5 sezioni di controllo in briglie in legname di altezza $h=100\text{cm}$. Nota la pendenza media del versante pari a $i=35\%\text{ca.}$, la scabrezza del versante $K_s=30 \text{ m}^{1/3} \cdot \text{s}^{-1}$ e la portata duecentennale $Q=1 \text{ mc/s}$ (determinata utilizzando un contributo unitario pari a 40 mc/s per ogni chilometro quadrato di superficie del bacino sotteso al canale pari a $A=0.025\text{kmq}$), risulta che, in moto uniforme, il livello idrico nel canale sarebbe pari a $L.I.=40\text{cm ca.}$: la portata defluirebbe in sicurezza con adeguato franco. Si osservi che il dimensionamento è stato condotto a favore di sicurezza in quanto, trattandosi di canali di regimazione delle acque di versante, il tempo di ritorno di riferimento assunto risulta sovrastimato;

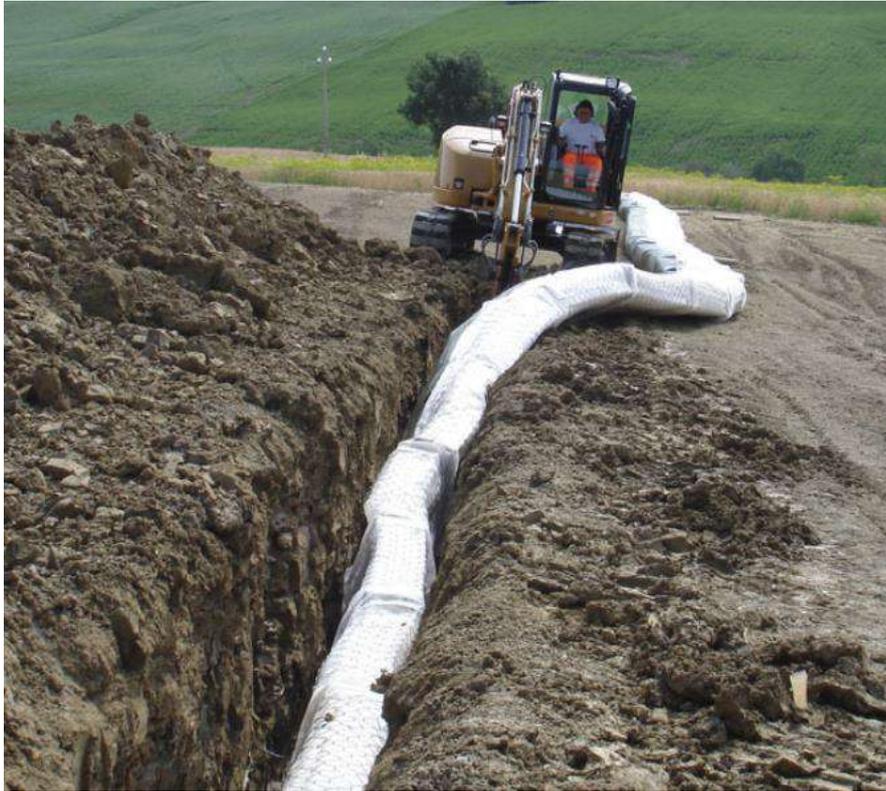
- ✓ abbassamento superficiale in modo durevole e funzionale del livello delle acque nel corpo di frana con l'intercettazione e la raccolta delle acque sub-superficiali attraverso la realizzazione di trincee drenanti che scaricheranno nei suddetti canali. Il sistema delle trincee drenanti previsto consente la realizzazione di drenaggi delle acque nei terreni mediante l'utilizzo di pannelli prefabbricati ad alte prestazioni idraulico-meccaniche, costituiti da uno scatolare esterno in gabbione rivestito con geotessile ritentore e separatore, mentre il nucleo drenante è costituito da "ciottoli" di polistirolo non riciclato, imputrescibile, insolubile e chimicamente inerte alle acque;

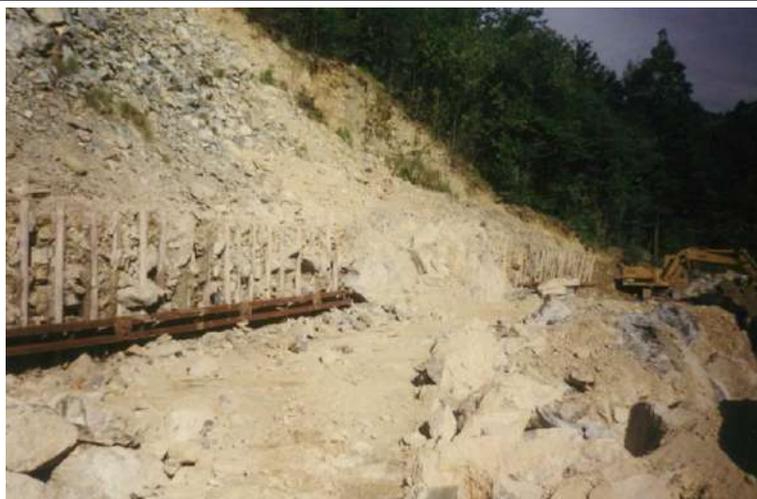
1996: FASI DI COSTRUZIONE DELL'OPERA. IN PRIMO PIANO L'OPERA DI SOSTEGNO ATTIVA E LA PRIMA PORZIONE DI MANTELLATA

- ✓ **ripristino della sezione di deflusso del T. Stura mediante movimentazione del materiale litoide con contestuale rimessa a giorno della scogliera in massi investita dal materiale di frana,** nel tratto già realizzato nel 1996, **con soprastante palificata di consolidamento del versante di altezza h=2,00m, da realizzarsi anche in sommità ed a metà del corpo di frana,** al fine di consentire il transito della portata di piena nelle medesime condizioni ante frana. Di seguito sono riportate immagini dell'esecuzione dei lavori dell'epoca;

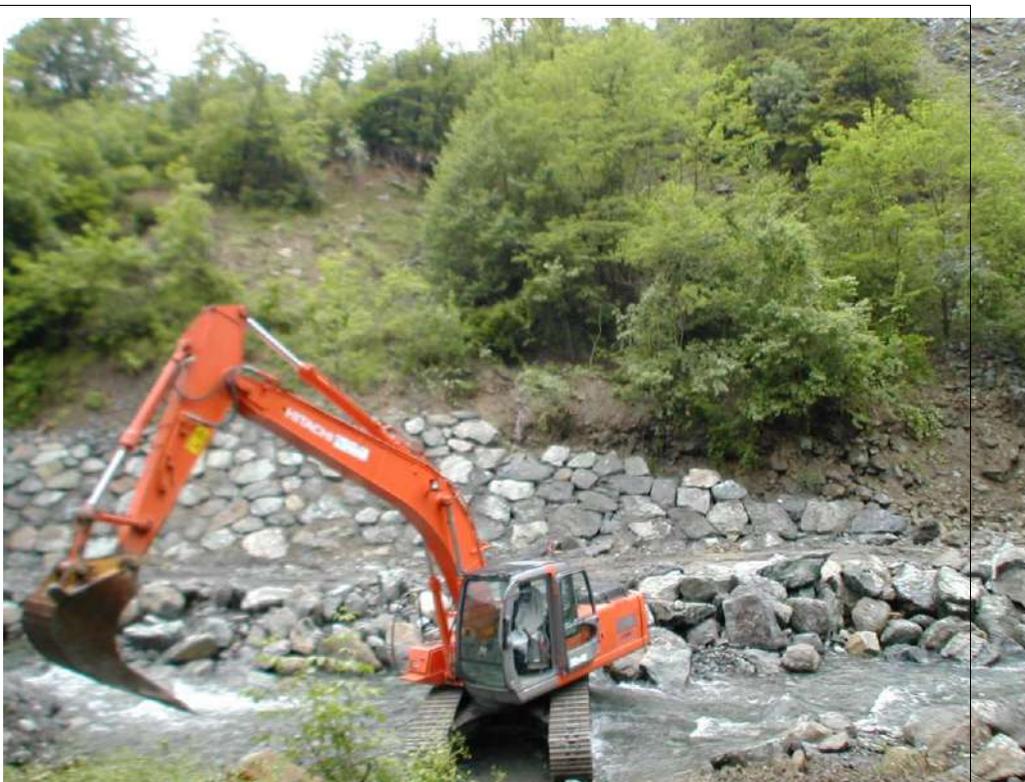
2008: LAVORI DI RIFACIMENTO DELLA SCOGLIERA NEL TRATTO PIU' A MONTE LADDOVE SI EVINCE L'ASSENZA DELLA BERLINESE A MONTE
