RELAZIONE TECNICA ILLUSTRATIVA

Il presente progetto esecutivo LOTTO I è stato redatto estrapolando una parte di interventi previsti nel progetto definitivo con cui si prevedeva l'esecuzione dei lavori di manutenzione straordinaria di ripavimentazione bituminosa delle vie urbane del Comune di Acqui Terme per l'anno 2020 e collocandosi nell'ambito delle iniziative intraprese al fine di migliorare le condizioni di sicurezza e a migliorare la transitabilità della rete stradale comunale.

- Rifacimento del manto stradale urbano
- Sistemazione in quota di pozzetti e caditoie
- Demolizione e ricostruzione attraversamenti stradali
- Segnaletica stradale speciale per attraversamenti pedonali

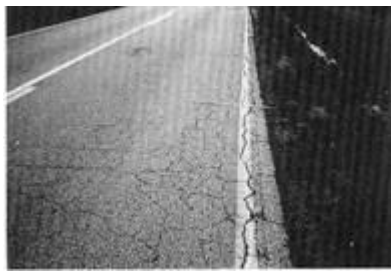
Medio: Le fessure sono collegate, leggermente frastagliate e creano un disegno a rete. Le fessure possono essere sigillate; non è evidente lo sgretolamento.

Severità media

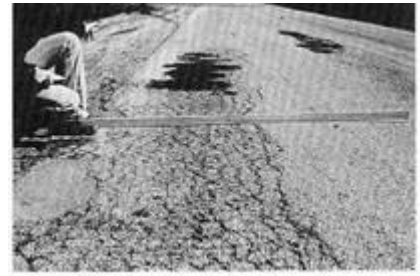
Alto: Le fessure sono ben definite e frastagliate ai bordi; alcuni frammenti possono essere asportati dal traffico. Le fessure possono essere sigillate; lo sgretolamento può essere evidente.

Severità alta

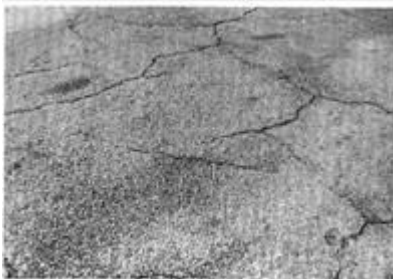
Basso: Le fessure non sigillate hanno un'apertura inferiore a 10 mm; le fessure sigillate sono in buone condizioni.

Severità bassa

Le fessure a blocchi dividono la superficie della pavimentazione in forme approssimativamente rettangolari le cui estensioni oscillano in genere tra 0,1 m² e 10 m². Sono causate dal ritiro del conglomerato bituminoso dovuto alla variazione ciclica di temperatura. Indipendenti dai fenomeni di carico, manifestano un eccessivo indurimento del materiale superficiale e possono presentarsi anche su porzioni non trafficate.

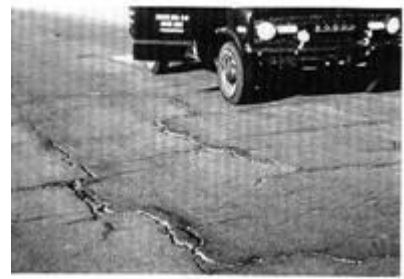
Alto: Le fessure non sigillate hanno un'apertura maggiore di 75 mm; le fessure sigillate sono circondate da altre fessure di media o alta severità disposte disordinatamente; una fessura di qualunque spessore si trova a poca distanza da una fessura di seria entità.

Severità alta

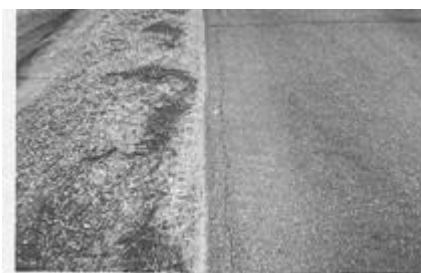
Severità bassa

Le fessure di bordo, di forma abbastanza ricurva, interessano la striscia esterna di pavimentazione larga 60 cm adiacente alla banchina. Queste sono causate da fenomeni di gelo nel sottofondo o nella fondazione vicino al bordo della pavimentazione; sono accelerate dal carico del traffico.

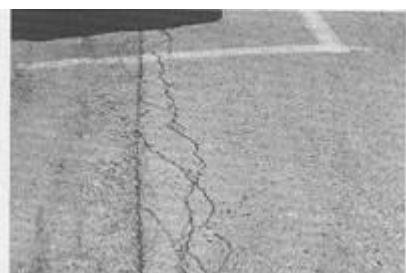
Medio: Le fessure presentano perdita di materiale su non oltre il 10% della lunghezza di pavimentazione interessata dal fenomeno.

Severità media

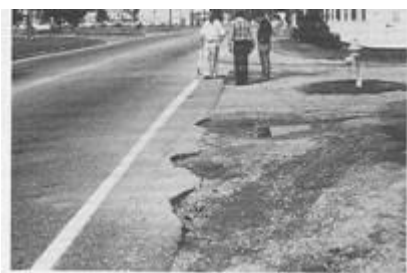
Alto: Le fessure presentano perdita di materiale su oltre il 10% della lunghezza di pavimentazione esaminata.

Severità alta

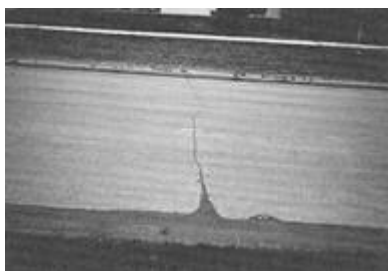
Basso: Lo spessore delle fessure non sigillate è minore di 10 mm e le fessure sigillate sono in buone condizioni, qualunque sia il loro spessore.

Severità bassa

Le fessure longitudinali sono parallele alla linea centrale della carreggiata o alla linea di posa dello strato superficiale; si distinguono anche per la loro dislocazione rispetto all'area interessata al rotolamento delle ruote. Le cause del fenomeno sono i difetti di costruzione, le escursioni termiche giornaliere, il ritiro del conglomerato bituminoso per basse temperature. Le fessure trasversali si presentano ortogonali a quelle appena descritte, e neanche queste sono causate dal carico di traffico.

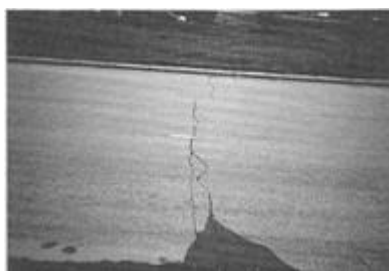
Medio: Le fessure non sigillate hanno uno spessore compreso tra 10 mm e 75 mm e le fessure, di qualunque spessore, sono circondate da altre fessure piccole e disposte disordinatamente.

Severità media

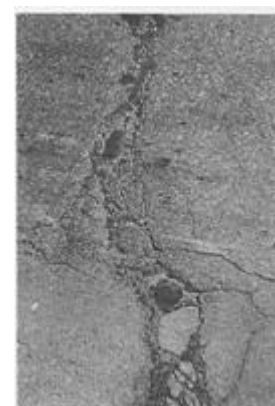
Alto: Le fessure sono circondate da fessurazione a ragnatela di severità media o alta e le fessure non sigillate hanno uno spessore superiore a 75 mm.

Severità alta

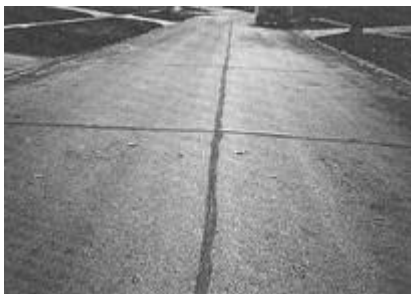
Basso: Lo spessore delle fessure non sigillate è minore di 10 mm e le fessure sigillate sono in buone condizioni, qualunque sia il loro spessore.

Severità bassa

Questo ammaloramento è presente solo nelle pavimentazioni composte di lastre in calcestruzzo ricoperte in conglomerato bituminoso e sono causate dai movimenti di apertura e chiusura dei giunti provocati dal ritiro termico delle lastre. Non sono generate dai carichi di traffico, ma questi possono causare la rottura dello strato in conglomerato bituminoso vicino alla fessura.

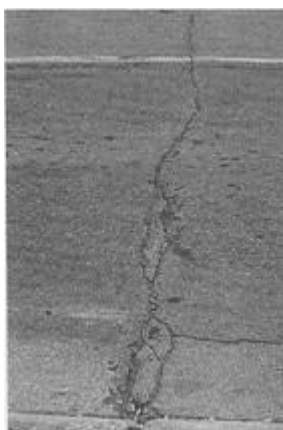
Medio: Le fessure non sigillate hanno uno spessore compreso tra 10 mm e 75 mm e le fessure, di qualunque spessore, sono circondate da altre fessure piccole e disposte disordinatamente.

Severità media

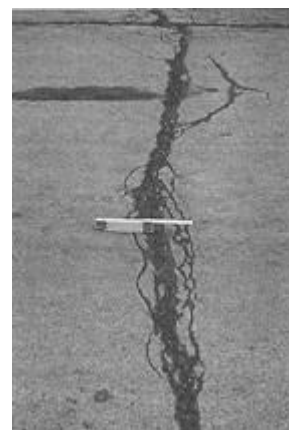
Alto: Le fessure sono circondate da fessurazione a ragnatela di severità media o alta e le fessure non sigillate hanno uno spessore superiore a 75 mm.

Severità alta

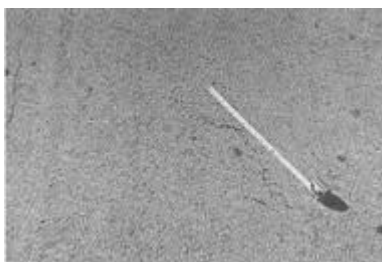
Basso: Lo spessore della fessura è inferiore a 10 mm.

Severità bassa

Le fessure da scorrimento, di forma ricurva, sono causate dallo scivolamento o dalle deformazioni indotte durante il rotolamento o la frenatura degli pneumatici: di solito sono localizzate in curva, in salita, nelle intersezioni. Lo slittamento si manifesta più facilmente in presenza di strati di usura sottili e scarsamente resistenti alle azioni tangenziali, di scarsa aderenza tra la superficie e lo strato ad essa inferiore, di miscele di conglomerato bituminoso molto liquido (emulsioni).

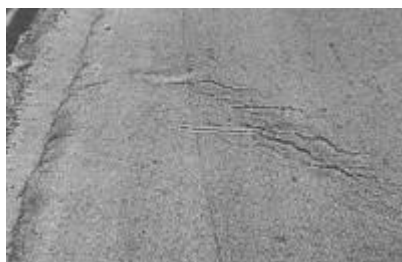
Medio: Lo spessore è compreso tra 10 mm e 38 mm; l'area limitrofa è divisa in tanti pezzi di piccole dimensioni.

Severità media

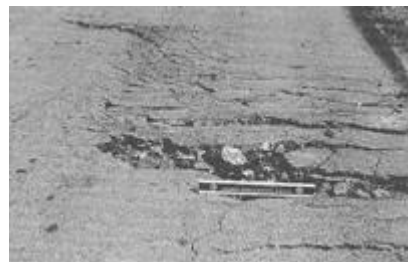
Alto: Lo spessore è maggiore di 38 mm; l'area limitrofa è divisa in frammenti facilmente rimovibili.

Severità alta

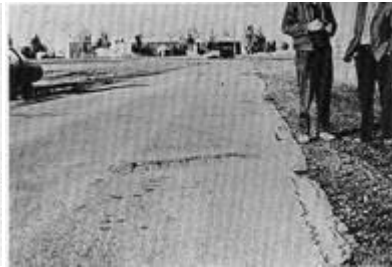
Severità media

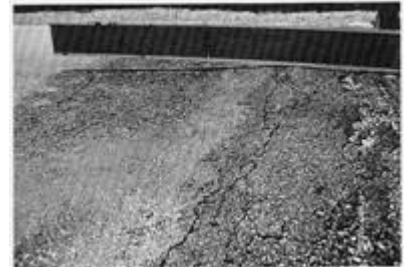
Severità alta

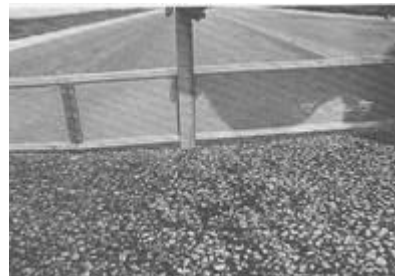
Medio: La profondità dell'ormaia è compresa tra 13 mm e 25 mm.

Severità media

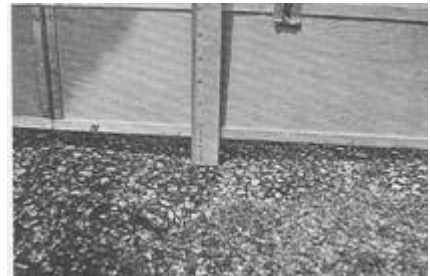
Alto: La profondità dell'ormaia è maggiore di 25 mm.

Severità alta

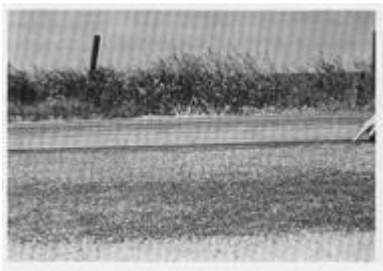
Severità bassa

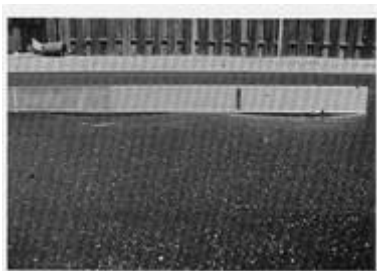
Severità media

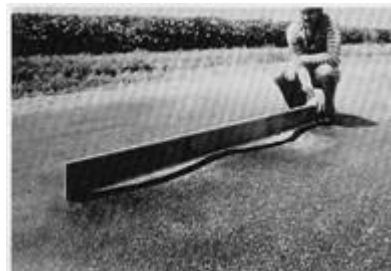
Severità alta

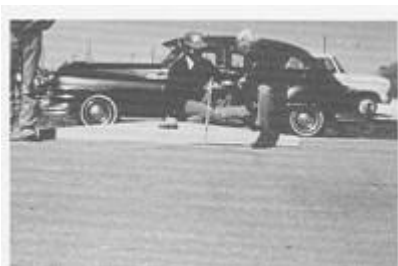
Severità bassa

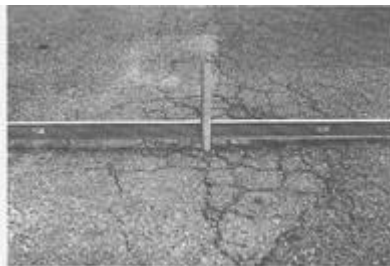
Medio: compresa tra 25 mm e 50 mm.

Severità media

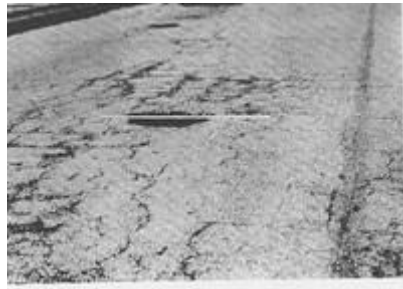
Severità media

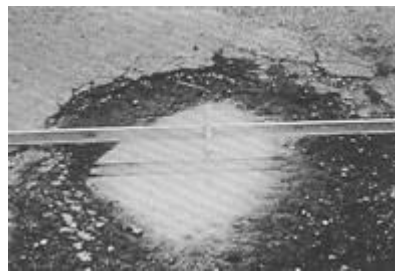
Severità alta

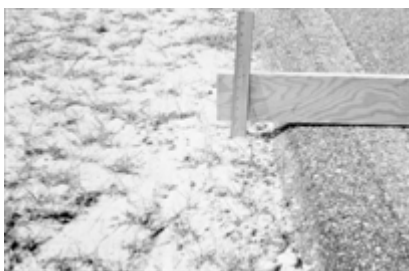
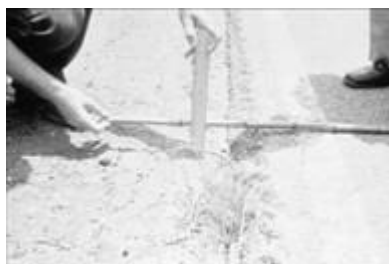
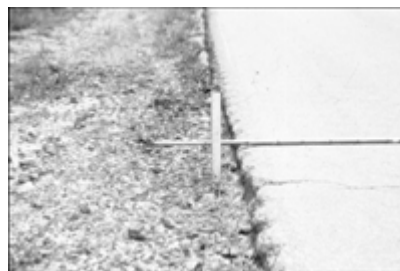
È la differenza di quota tra la superficie percorsa dai veicoli e la striscia esterna limitrofa della banchina; in alcuni casi si rileva anche un dislivello tra corsie dovuto ad irregolari modalità di posa in opera del materiale superficiale. Il primo aspetto del fenomeno è causato dall'erosione della banchina o dal suo assestamento.

Severità bassa

Severità media

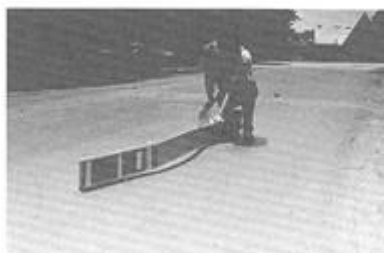
Severità bassa

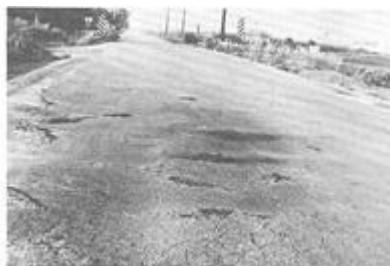
Severità media

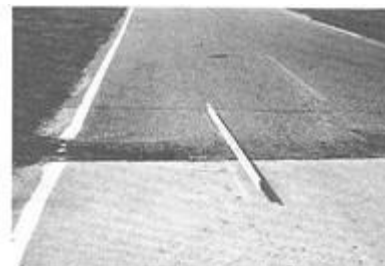
Severità alta

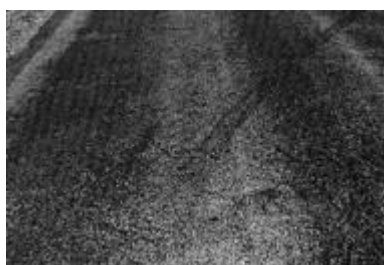
Severità bassa

Medio: In un anno, il fenomeno si manifesta durante poche settimane: la superficie stradale aderisce ai pneumatici e alle scarpe.

Alto: Porzioni notevoli di superficie aderiscono ai pneumatici e alle scarpe durante le settimane più calde dell'anno.

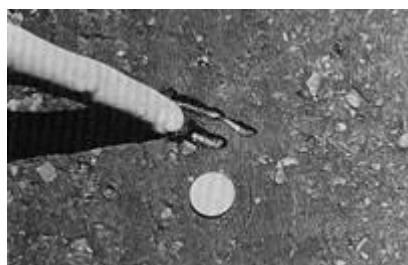
Severità media

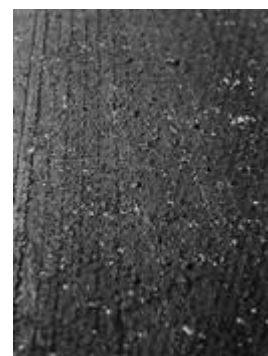
Severità alta
