## **RELAZIONE TECNICA ILLUSTRATIVA**

Il presente progetto esecutivo LOTTO I è stato redatto estrapolando una parte di interventi previsti nel progetto definitivo con cui si prevedeva l'esecuzione dei lavori di manutenzione straordinaria di ripavimentazione bituminosa delle vie urbane del Comune di Acqui Terme per l'anno 2020 e collocandosi nell'ambito delle iniziative intraprese al fine di migliorare le condizioni di sicurezza e a migliorare la transitabilità della rete stradale comunale.

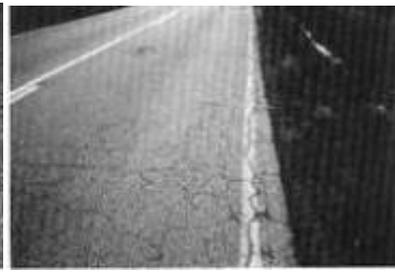
Medio: Le fessure sono collegate, leggermente frastagliate e creano un disegno a rete. Le fessure possono essere sigillate; non è evidente lo sgretolamento.

Severità media

Le fessure a ragnatela si presentano nelle zone soggette ai carichi di traffico ripetuti. Si originano sul fondo degli strati di conglomerato bituminoso (o della base stabilizzata), dove lo stato tenso-deformativo di trazione indotto dalle sollecitazioni è maggiore. Le fessure si propagano in superficie all'inizio parallele e longitudinali, poi interconnesse a formare segni poliedrici ad angoli acuti, di dimensioni inferiori ai 60 cm sul lato più lungo. Si presentano solo sulle superfici soggette al carico, perciò possono presentarsi su alcune aree piuttosto che su altre. Questo ammaloramento è spesso accompagnato dal fenomeno dell'ormaiamento.

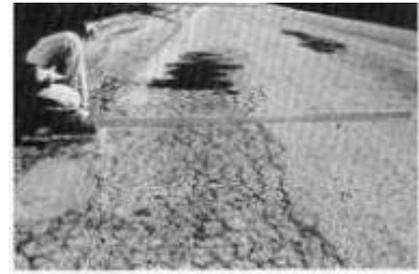
Alto: Le fessure sono ben definite e frastagliate ai bordi; alcuni frammenti possono essere asportati dal traffico. Le fessure possono essere sigillate; lo sgretolamento può essere evidente.

Severità alta

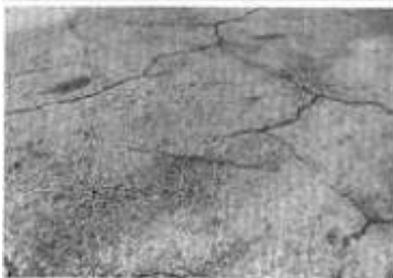
Basso: Le fessure non sigillate hanno un'apertura inferiore a 10 mm; le fessure sigillate sono in buone condizioni.

Severità bassa

Le fessure a blocchi dividono la superficie della pavimentazione in forme approssimativamente rettangolari le cui estensioni oscillano in genere tra 0,1 m<sup>2</sup> e 10 m<sup>2</sup>. Sono causate dal ritiro del conglomerato bituminoso dovuto alla variazione ciclica di temperatura. Indipendenti dai fenomeni di carico, manifestano un eccessivo indurimento del materiale superficiale e possono presentarsi anche su porzioni non trafficate.

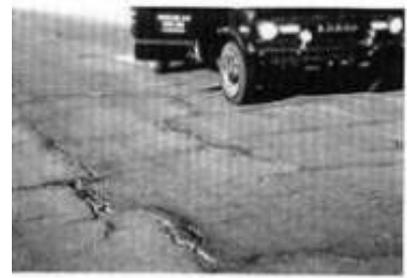
Alto: Le fessure non sigillate hanno un'apertura maggiore di 75 mm; le fessure sigillate sono circondate da altre fessure di media o alta severità disposte disordinatamente; una fessura di qualunque spessore si trova a poca distanza da una fessura di seria entità.

Severità alta

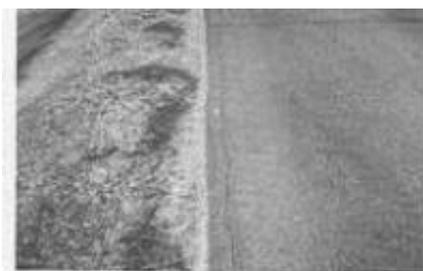
Severità bassa

Le fessure di bordo, di forma abbastanza ricurva, interessano la striscia esterna di pavimentazione larga 60 cm adiacente alla banchina. Queste sono causate da fenomeni di gelo nel sottofondo o nella fondazione vicino al bordo della pavimentazione; sono accelerate dal carico del traffico.

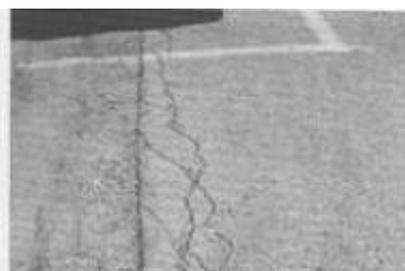
Medio: Le fessure presentano perdita di materiale su non oltre il 10% della lunghezza di pavimentazione interessata dal fenomeno.

Severità media

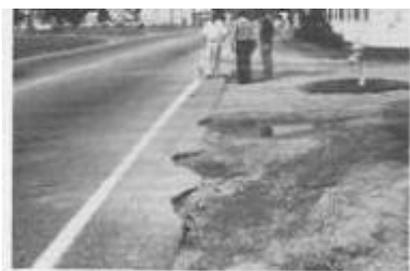
Alto: Le fessure presentano perdita di materiale su oltre il 10% della lunghezza di pavimentazione esaminata.

Severità alta

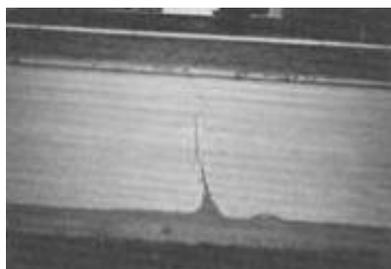
Basso: Lo spessore delle fessure non sigillate è minore di 10 mm e le fessure sigillate sono in buone condizioni, qualunque sia il loro spessore.

Severità bassa

Le fessure longitudinali sono parallele alla linea centrale della carreggiata o alla linea di posa dello strato superficiale; si distinguono anche per la loro dislocazione rispetto all'area interessata al rotolamento delle ruote. Le cause del fenomeno sono i difetti di costruzione, le escursioni termiche giornaliere, il ritiro del conglomerato bituminoso per basse temperature. Le fessure trasversali si presentano ortogonali a quelle appena descritte, e neanche queste sono causate dal carico di traffico.

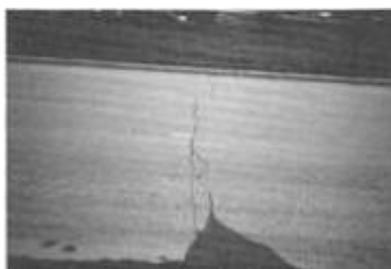
Medio: Le fessure non sigillate hanno uno spessore compreso tra 10 mm e 75 mm e le fessure, di qualunque spessore, sono circondate da altre fessure piccole e disposte disordinatamente.

Severità media

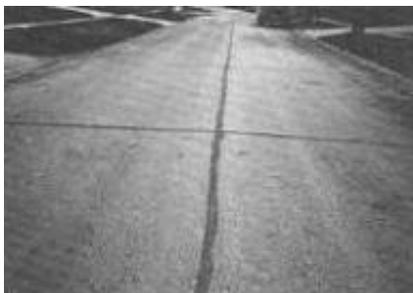
Basso: Lo spessore delle fessure non sigillate è minore di 10 mm e le fessure sigillate sono in buone condizioni, qualunque sia il loro spessore.

Severità bassa

Questo ammaloramento è presente solo nelle pavimentazioni composte di lastre in calcestruzzo ricoperte in conglomerato bituminoso e sono causate dai movimenti di apertura e chiusura dei giunti provocati dal ritiro termico delle lastre. Non sono generate dai carichi di traffico, ma questi possono causare la rottura dello strato in conglomerato bituminoso vicino alla fessura.

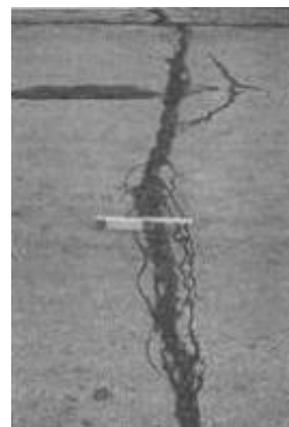
Alto: Le fessure sono circondate da fessurazione a ragnatela di severità media o alta e le fessure non sigillate hanno uno spessore superiore a 75 mm.

Severità alta

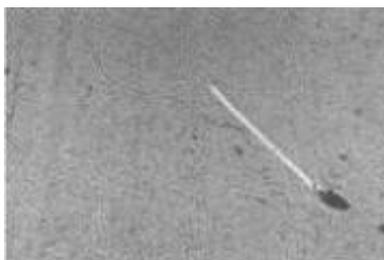
Basso: Lo spessore della fessura è inferiore a 10 mm.

Severità bassa

Le fessure da scorrimento, di forma ricurva, sono causate dallo scivolamento o dalle deformazioni indotte durante il rotolamento o la frenatura degli pneumatici: di solito sono localizzate in curva, in salita, nelle intersezioni. Lo slittamento si manifesta più facilmente in presenza di strati di usura sottili e scarsamente resistenti alle azioni tangenziali, di scarsa aderenza tra la superficie e lo strato ad essa inferiore, di miscele di conglomerato bituminoso molto liquido (emulsioni).

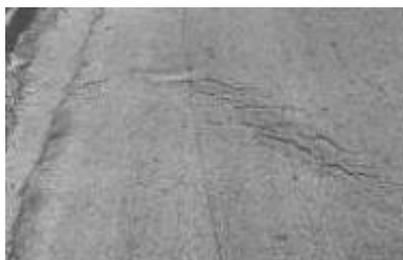
Medio: Lo spessore è compreso tra 10 mm e 38 mm; l'area limitrofa è divisa in tanti pezzi di piccole dimensioni.

Severità media

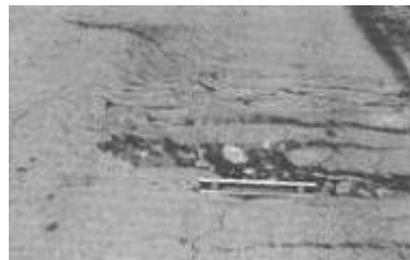
Alto: Lo spessore è maggiore di 38 mm; l'area limitrofa è divisa in frammenti facilmente rimovibili.

Severità alta

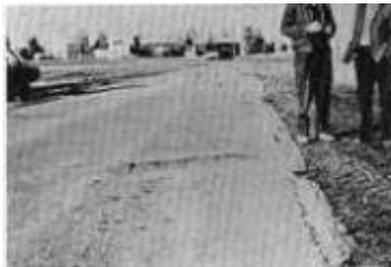
Severità media

I risalti sono piccoli e localizzati innalzamenti della superficie; sono causati dall'instabilità della pavimentazione, dalla formazione di lenti di ghiaccio, dalla infiltrazione e crescita di materiale all'interno di fessure combinate con il carico dovuto al traffico. Le sacche sono piccoli, improvvisi avvallamenti della superficie.

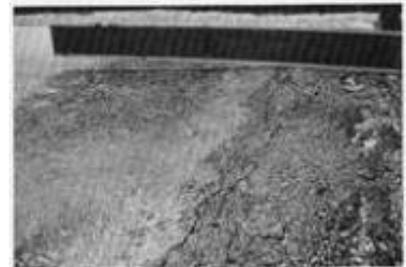
Severità alta

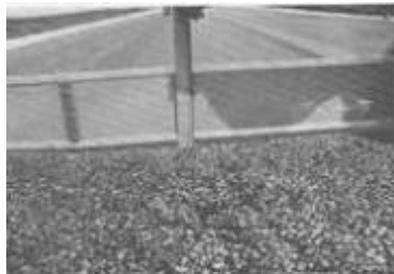
Medio: La profondità dell'ormaia è compresa tra 13 mm e 25 mm.

Severità media

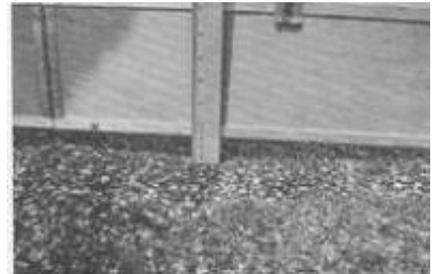
Alto: La profondità dell'ormaia è maggiore di 25 mm.

Severità alta

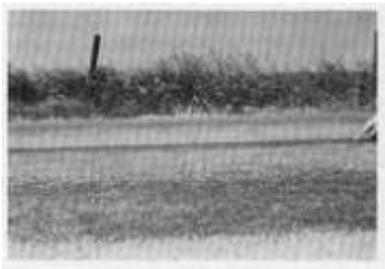
Severità bassa

Il grado di severità si distingue in basso, medio, alto in funzione della perdita di qualità di marcia.

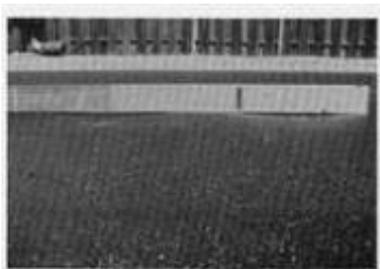
Severità media

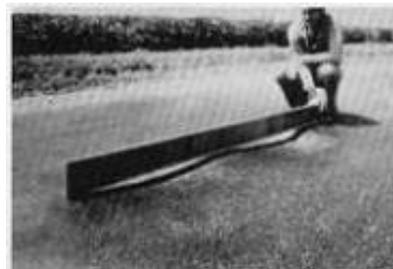
Severità alta

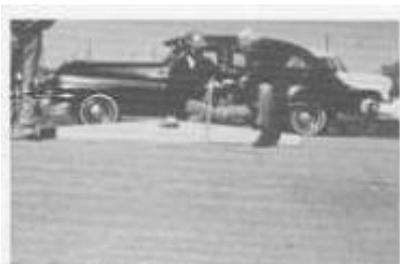
Severità bassa

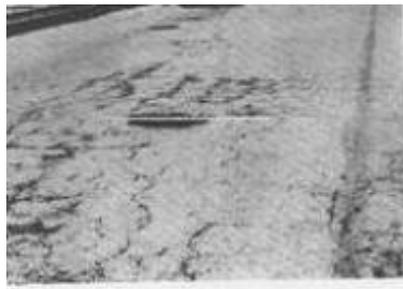
Severità media

DIAMETRO DELLE BUCHE			
Massima profondità della buca	102mm -203 mm	203 mm - 457 mm	457 mm - 762 mm
12,7 mm - 25,4 mm	basso	basso	Medio
25,4 mm - 50,8 mm	basso	medio	Alto

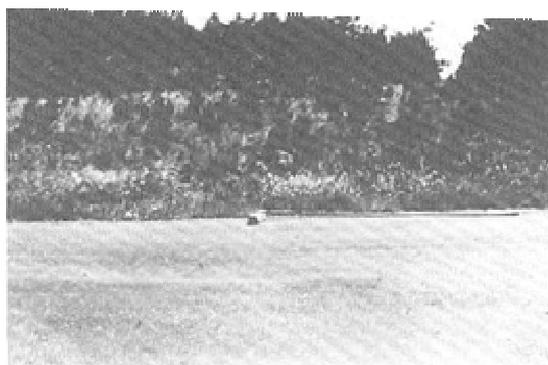
I rigonfiamenti sono caratterizzati da un graduale innalzamento della superficie stradale che si prolunga per più di 3 m. È causato dall'azione del gelo nel sottofondo; spesso si presenta con formazione di fessure da scorrimento.

Il grado di severità si distingue in basso, medio, alto in funzione della perdita di qualità di marcia. Per quanto riguarda il livello inferiore, non sempre è facilmente riconoscibile, può essere riscontrato percorrendo il tratto interessato alla velocità limite.

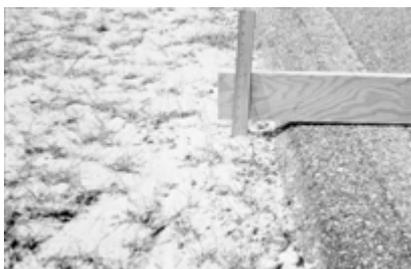
Severità bassa

È la differenza di quota tra la superficie percorsa dai veicoli e la striscia esterna limitrofa della banchina; in alcuni casi si rileva anche un dislivello tra corsie dovuto ad irregolari modalità di posa in opera del materiale superficiale. Il primo aspetto del fenomeno è causato dall'erosione della banchina o dal suo assestamento.

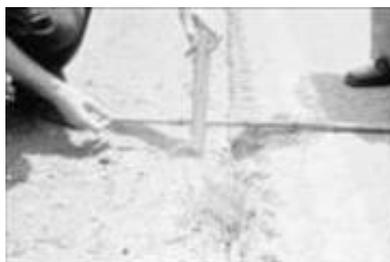
Medio: La differenza di quota è compresa tra 50 mm e 100 mm.

Severità media

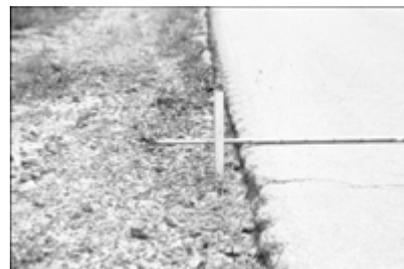
Alto: Il dislivello è maggiore di 100 mm.

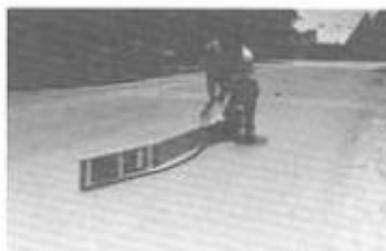
Severità bassa

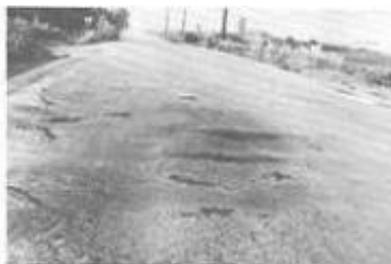
Severità media

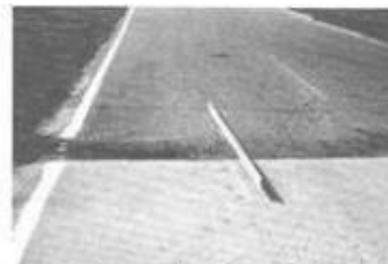
Severità alta

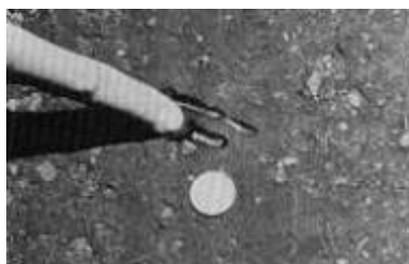
Medio: In un anno, il fenomeno si manifesta durante poche settimane: la superficie stradale aderisce ai pneumatici e alle scarpe.

Severità media
