COMUNE DI ROSSIGLIONE

Intervento di ripristino delle condizioni di
 sicurezza al deflusso del torrente Berlino ,
 in confluenza e lungo il tratto abitato di
 Rossiglione Superiore

PROGETTO ESECUTIVO

PLANIMETRIA STATO DI FATTO

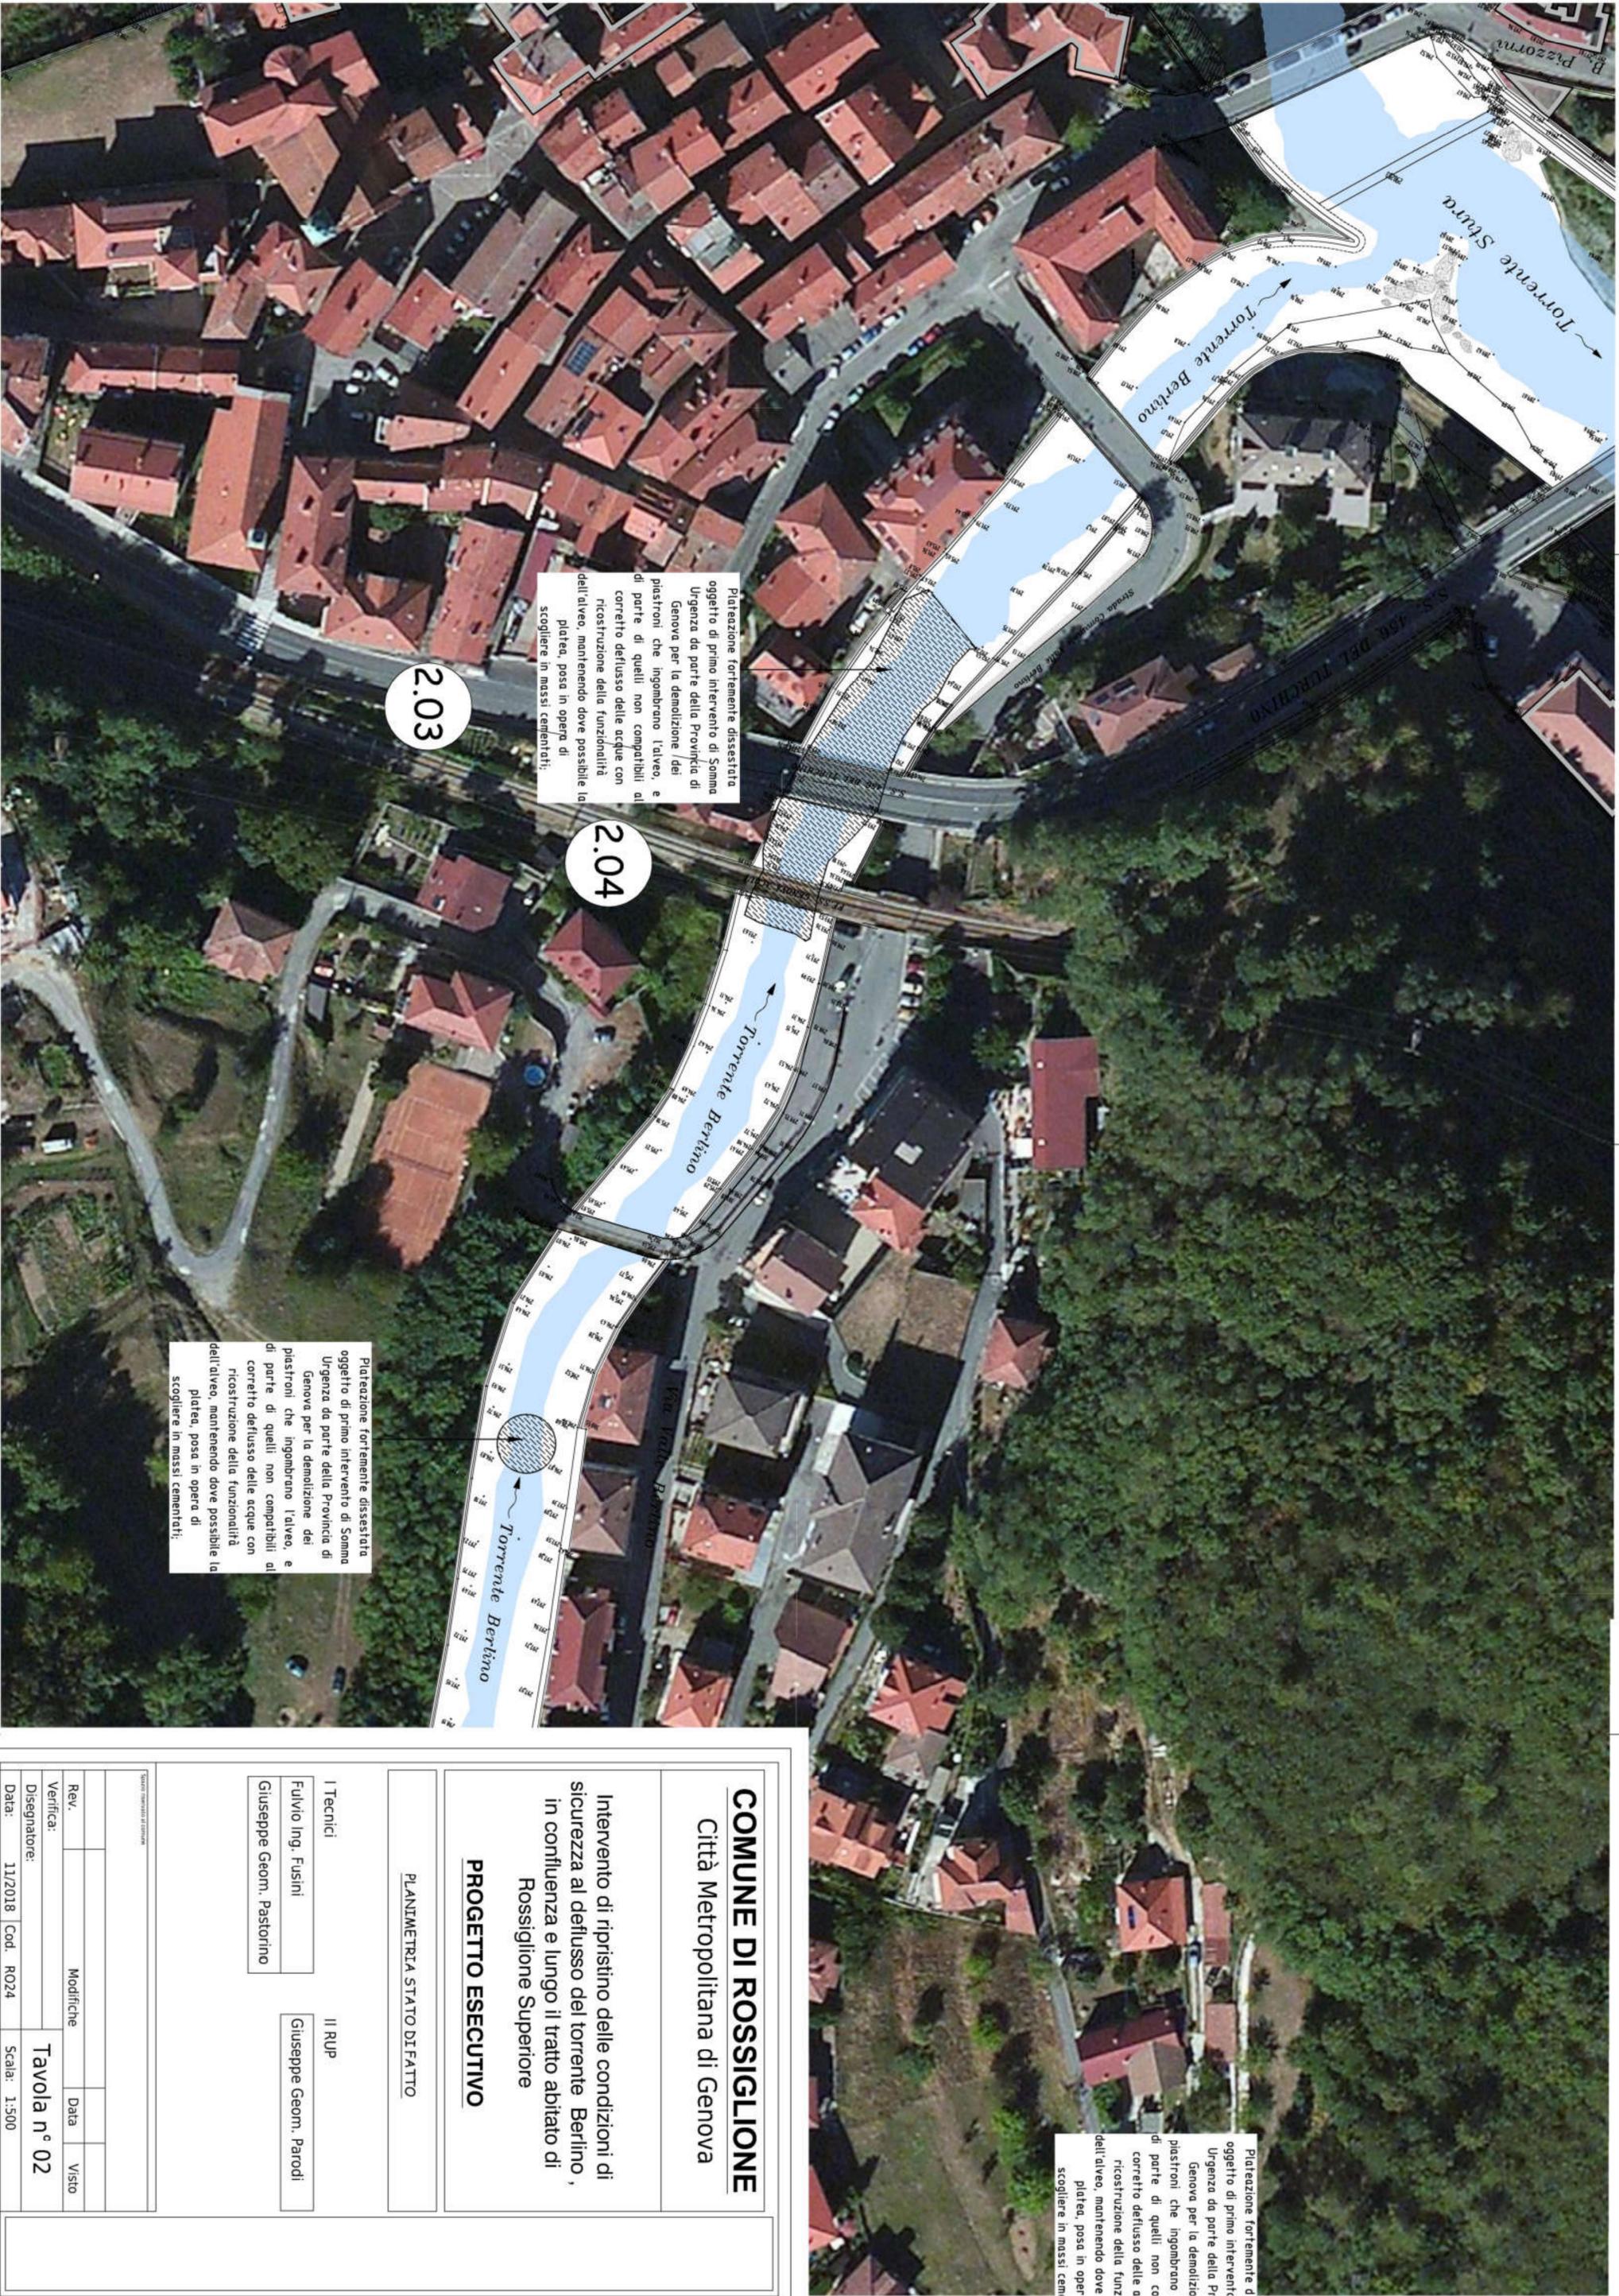
Rev.	Modifiche	Data	Visto
Verifica:			Tavola n° 02
Disegnatore:			
Data:	11/2018	Cod. RO24	Scala: 1:500

Platazione fortemente dissestata
 oggetto di primo intervento di Somma
 Urgenza da parte della Provincia di
 Genova per la demolizione / dei
 piastroni che ingombrano l'alveo, e
 di parte di quelli non compatibili al
 corretto deflusso delle acque con
 ricostruzione della funzionalità
 dell'alveo, mantenendo dove possibile la
 platea, posa in opera di
 scegliere in massi cementati;

Platazione fortemente dissestata
 oggetto di primo intervento di Somma
 Urgenza da parte della Provincia di
 Genova per la demolizione dei
 piastroni che ingombrano l'alveo, e
 di parte di quelli non compatibili al
 corretto deflusso delle acque con
 ricostruzione della funzionalità
 dell'alveo, mantenendo dove possibile la
 platea, posa in opera di
 scegliere in massi cementati;

Platazione fortemente d
 oggetto di primo interventi
 Urgenza da parte della Pr
 Genova per la demolizio
 piastroni che ingombrano
 di parte di quelli non co
 corretto deflusso delle a
 ricostruzione della funz
 dell'alveo, mantenendo dove
 platea, posa in oper
 scegliere in massi cem
