COMUNE DI MELE
Città Metropolitana di Genova

Oggetto: **Lavori di consolidamento scarpate e regimazione acque a monte del rio Acquafresca nel Comune di Mele (GE).**

RELAZIONE ILLUSTRATIVA

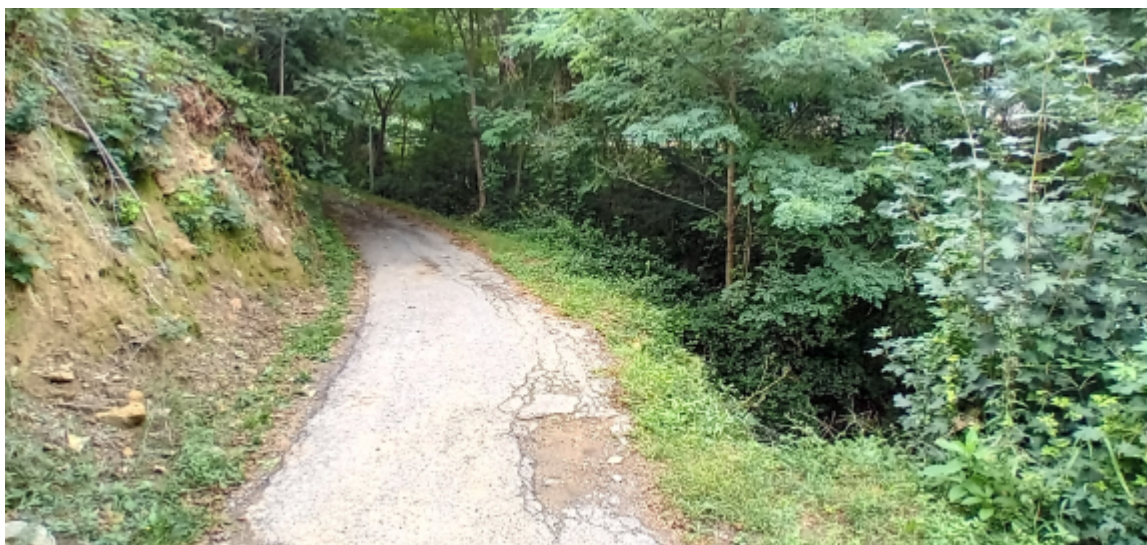
L'amministrazione Comunale ha individuato questo punto d'intervento, ritenuto di maggior criticità dove è prevista la realizzazione di una paratia di micropali sul margine di valle collegata in sommità tramite un cordolo di testa pali ed il successivo ripristino della pavimentazione con regimazione delle acque meteoriche; stante la tipologia interventuale, non sono previsti movimenti terra significativi ad esclusione della realizzazione del cordolo e delle opere di scarificazione della vecchia pavimentazione.

Il tratto in dissesto presenta lunghezza di circa 10 m ed è caratterizzato da uno stato di degrado del pendio a valle della strada e del relativo bordo strada.
